**ABSCHLUSSBERICHT**

**FLIB-WORKSHOP 2013**

**- LECKAGEBEWERTUNG -**

**17./18. April 2013**

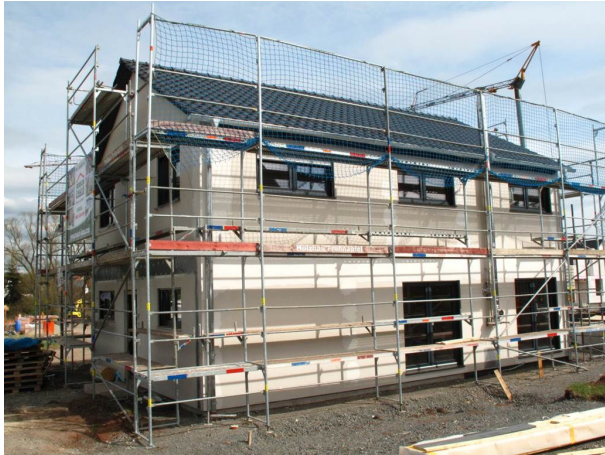
Abbildung 1: Prüfobjekt – Neubau EFH.

Die Luftdichtheitsschicht (hier: raumseitig angebrachte Dampfbremse) war fertiggestellt und im Bereich der Außenwände mit Gipskartonplatten überbaut. In der Kehlbalkenlage und den Dachschrägen konnte die verklebte und mechanisch gesicherte Dampfbremse eingesehen werden – Abb. 1 und 2. In allen Räumen war der Estrich eingebaut.

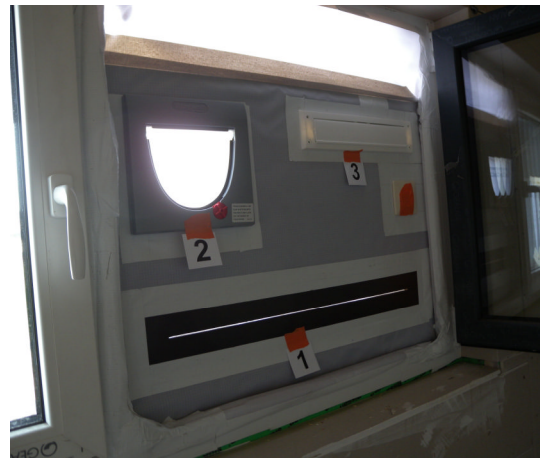
Abbildung 4: Künstlich geschaffene Lecks. Kellertürschwelle (1), Katzenklappe (2), Briefkastenschlitz (3).

Für die Bewertung standen 14 ausgewählte und mit Nummern gekennzeichnete Leckagen zur Verfügung. Dabei handelte es sich sowohl um real vor Ort vorliegende als auch um zur Erhöhung der Vielfalt künstlich geschaffene Leckagen, wie sie typischerweise in einem Gebäude vorzufinden sind – Abb. 3 und 4. Folgende Leckagen standen zur Bewertung an (Fotos siehe 3.5.2):

1. Kellertürschwelle (Nachbau, da kein Keller vorhanden)
2. Katzenklappe (Nachbau, da im Gebäude nicht vorhanden)
3. Briefkastenschlitz (Nachbau, da im Gebäude nicht vorhanden)
4. Rollladengurtkasten (Küche)
5. Steckdose (Küche)
6. Durchdringung einer Rauchgasleitung (Wohnzimmer)
7. Fensterschließfuge (Wohnzimmer) (präpariert, um eine Undichtheit zu erzeugen)
8. Außenwandecke (Kinderzimmer 1)

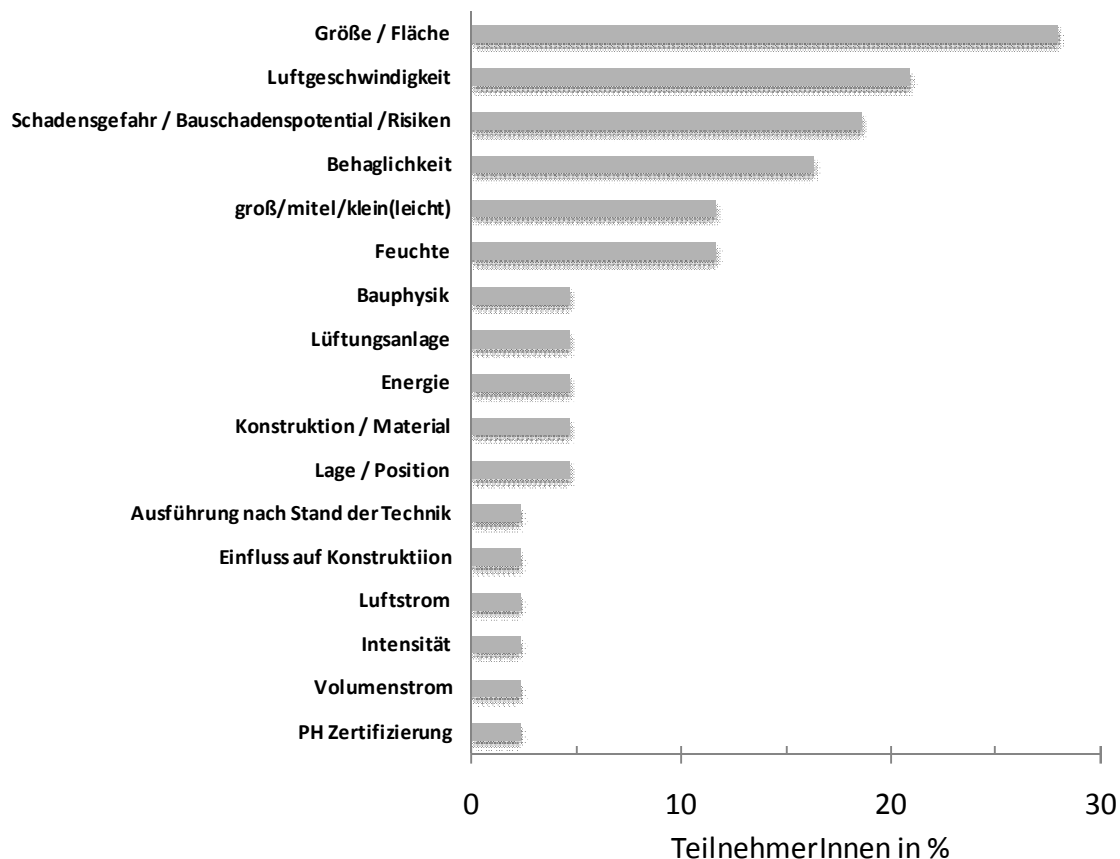
Abbildung 5: Kriterien zur Leckagebewertung.

Einen Überblick über die für die Leckagebewertung genannten Kriterien gibt Abbildung 5.

Hierbei ist zu beachten, dass bei der offenen Fragestellung Begrifflichkeiten auch inhaltliche Dopplungen aufzeigen können. Die ist beispielsweise für die genannten Kriterien Bauschadenspotential, Feuchte und Bauphysik denkbar.

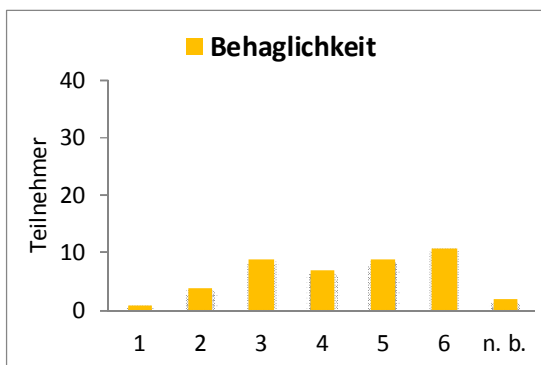
## Leckage 2 Katzenklappe

Volumenstrom durch die Leckage  
bei einer Druckdifferenz von 50 Pa: ca. 26 m<sup>3</sup>/h  
(Den TeilnehmerInnen war der Volumenstrom nicht bekannt.)

Bewertungen der Leckage nach den folgenden Kriterien:

(Die Bewertung erfolgt in Schritten von 1 = unkritisch bis 6 = kritisch und n. b. = nicht bewertet.)

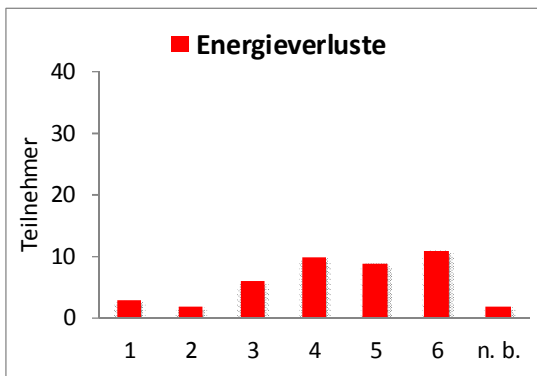
## Leckage 3 Briefkastenschlitz

Volumenstrom durch die Leckage  
bei einer Druckdifferenz von 50 Pa: ca. 23 m<sup>3</sup>/h  
(Den TeilnehmerInnen war der Volumenstrom nicht bekannt.)

Bewertungen der Leckage nach den folgenden Kriterien:

(Die Bewertung erfolgt in Schritten von 1 = unkritisch bis 6 = kritisch und n. b. = nicht bewertet.)

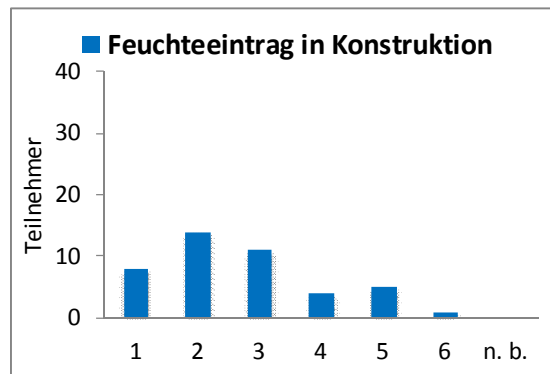
## Leckage 4 Rollladengurtkasten

Antworten zur Frage: Ist die Leckage eine "große Leckage" im Sinne der DIN EN 13829?

Bewertungen der Leckage nach den folgenden Kriterien:

(Die Bewertung erfolgt in Schritten von 1 = unkritisch bis 6 = kritisch und n. b. = nicht bewertet.)

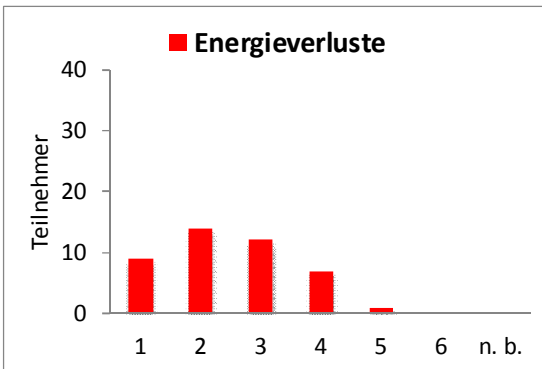
## Leckage 13 Steckdose (OG)

Volumenstrom durch die Leckage  
 bei einer Druckdifferenz von 50 Pa: ca. 1 m<sup>3</sup>/h  
 (Den TeilnehmerInnen war der Volumenstrom nicht bekannt.)

Bewertungen der Leckage nach den folgenden Kriterien:

(Die Bewertung erfolgt in Schritten von 1 = unkritisch bis 6 = kritisch und n. b. = nicht bewertet.)
